ÀREA SERVEI: Auscultacions
NOM: Instrumentació de l'edifici "Font de la Vall"
CLIENT: Reig Patrimoni
PARRÒQUIA: Sant Julià de Lòria
DATA: Novembre 2009 – Maig 2011
ESTAT: Finalitzat

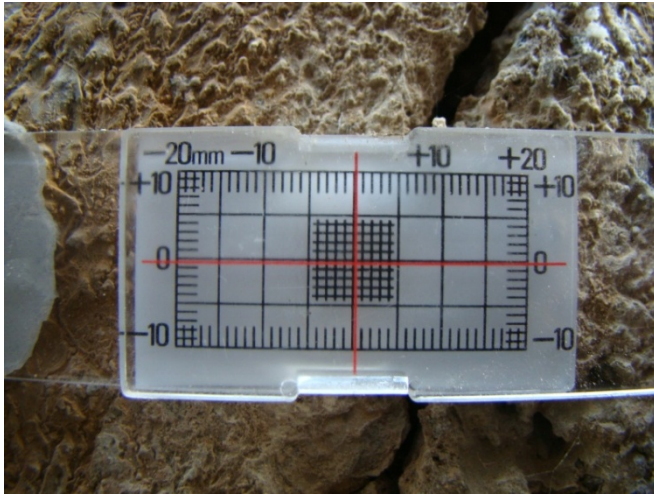
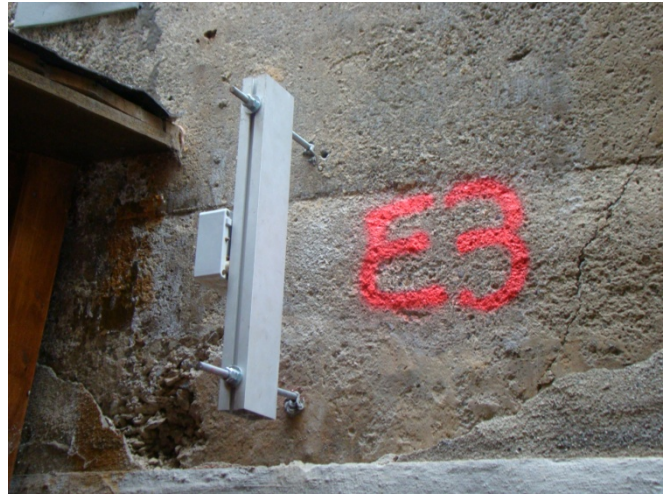
El mur presentava un fort desplaçament i bombament, així com fissuració acabada d'obrir molt important. Les esmentades patologies eren especialment significatives a una alçada d'uns 12 m per sota del nivell de coronació del mur, en què es va constatar la caiguda de fragments de formigó del mur i del revestiment del mur com a conseqüència dels moviments.
